## Fleischmann DB218

### Installatie

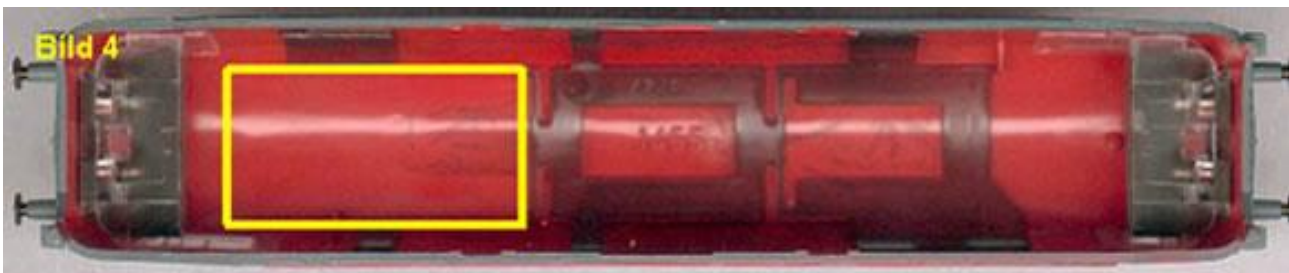
Vanwege de inbouwhoogte moet er een kleine wijziging in de behuizing worden aangebracht. De ramen zijn met elkaar verbonden door een lijstwerk. Deze brug hindert echter de installatie. Scheid de bijbehorende vensters zoals weergegeven in figuur 4 en lijm ze vervolgens afzonderlijk weer vast.

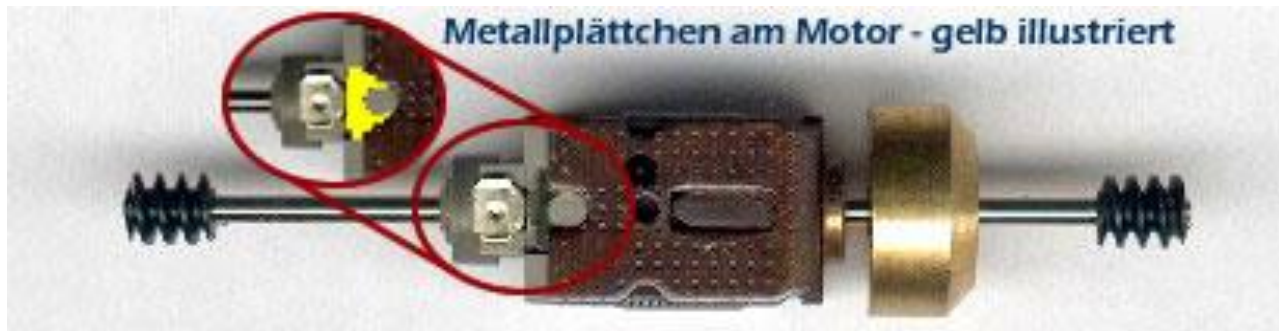
Bij de meeste modellen is het werk inmiddels gedaan, bij een paar (oudere) modellen moet helaas ook een metalen brugje van het motorblok verwijderd worden (Noot: Het is essentieel om met een meetapparaat te controleren of er is een elektrische verbinding tussen de twee motoraansluitingen en het motorhuis is - zo ja, los het dan zeker op.)

Tot nu toe heb ik echter slechts bij één motor geconstateerd (van de 6). Hieronder ziet u een illustratie van waar deze plaat zich bevindt (indien aanwezig).
