**Minitrix**

**01 234**

**51 2045 00**

### Installatie

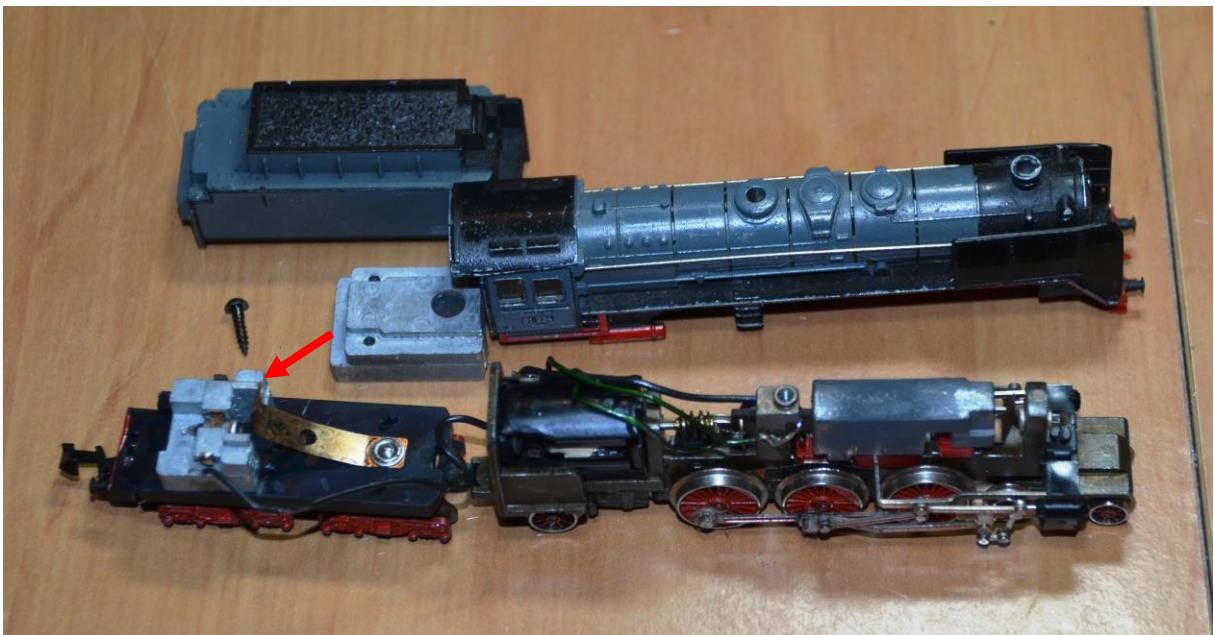
Het model is gedemonteerd volgens de instructies. De installatie van de geluidsdecoder en luidspreker is bedoeld voor in de tender. Daarom wordt het loden blok in de tender verdeeld en wordt alleen het achterste gedeelte met lamphouder voor het achterlicht en de houder voor het achterste draaistel (schroef van de draaistelschroeven van onderen in het loden blok) teruggeplaatst.

Het blad voor het achterlicht is ingekort zodat de luidspreker later tussen het loden blok en de rest van het blad past.
